# GESTIONE E TUTELA DELLE COSTE

Monitoraggio e interventi di mitigazione del rischio indotto dai processi di erosione costiera nel litorale di San Vero Milis

MAURIZIO COSTA

Criteria srl

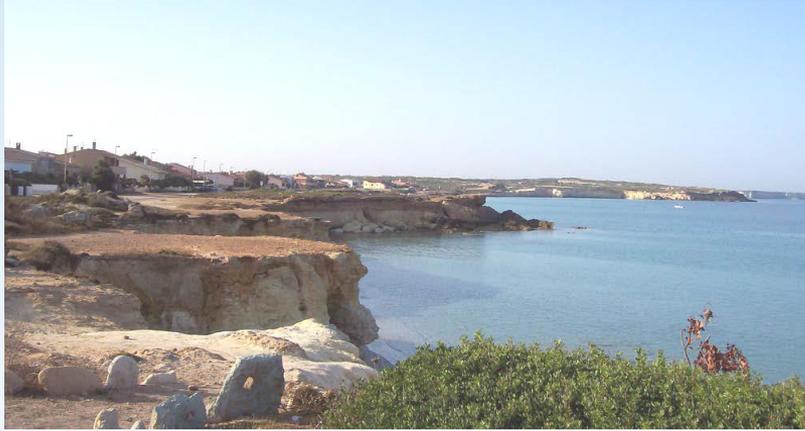
✓ Le problematiche di erosione e arretramento della linea costiera sono intrinsecamente connesse alla struttura e composizione geolitologica delle formazioni presenti, sulle quali agisce l'intensa dinamica meteo-marina dei quadranti occidentali.

✓ I processi di arretramento delle scapate costiere, attraverso scalzamento al piede e fenomeni gravitativi di massa, interessano in particolare zone a rischio molto elevato per il coinvolgimento di infrastrutture e di insediamenti retrostanti.

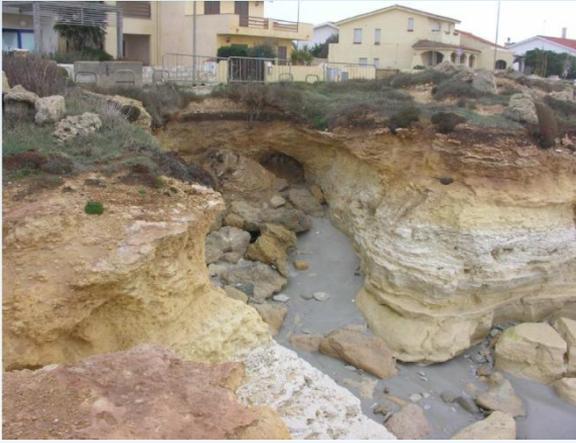
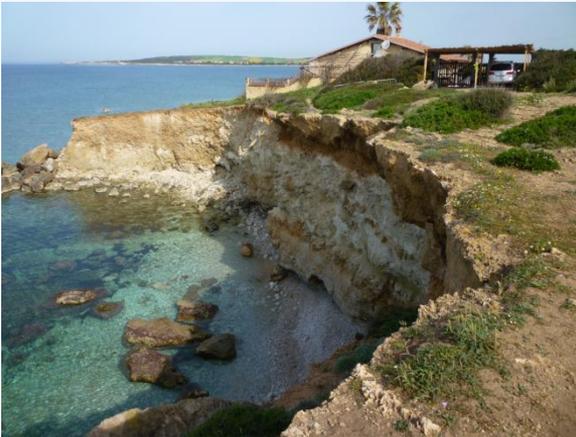
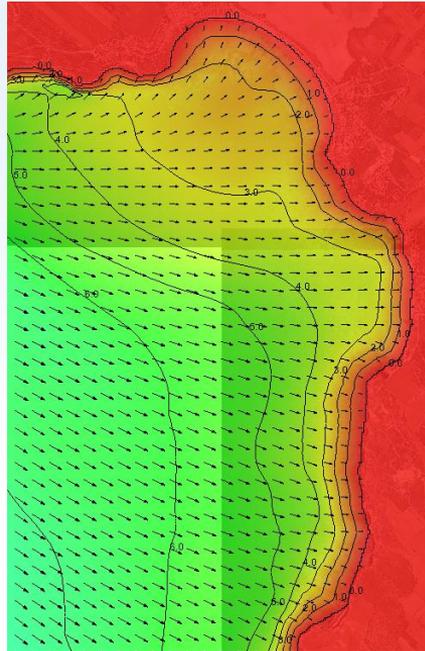
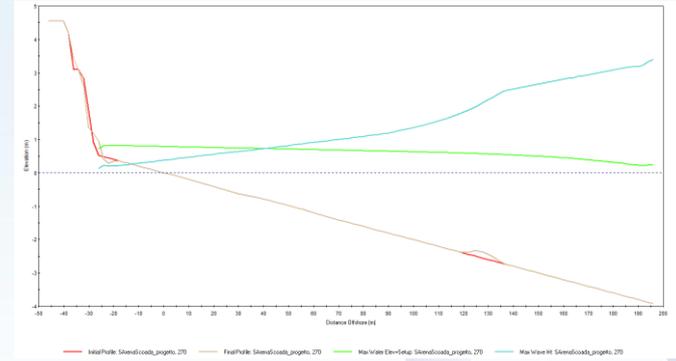
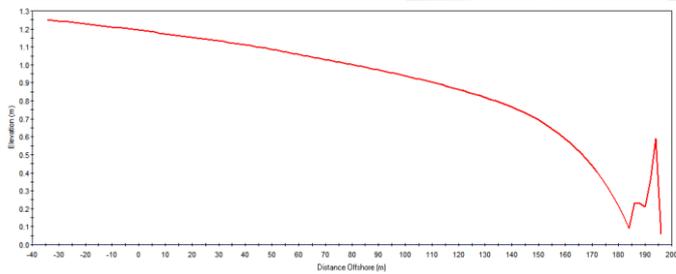
L'azione del moto ondoso interessa il piede della falesia.

L'onda verso costa mostra una successione di frangenti (su 4 m di fondale e su circa 3).

Per  $T_r=50$  si ha  $H_s=2,8\text{m}$   $T_p=12.5\text{s}$  (DIR  $270^\circ\text{N}$  su un fondale di 4 m).  
Mentre i valori massimi di risalita del moto ondoso sono di circa 2,0 m considerando il valore del sovralzato della marea+barico+stormsurge

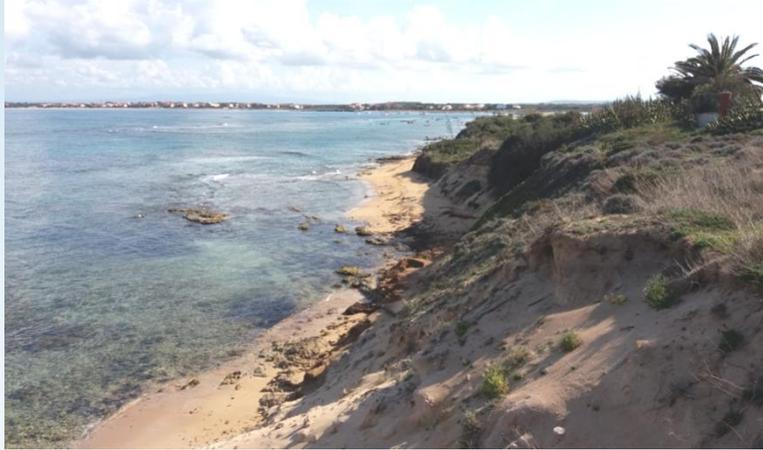
Il paraggio è esposto a forti sollecitazioni meteomarine, venti e mareggiate provenienti dai quadranti occidentali, che subiscono i fenomeni di rifrazione da parte del promontorio e delle isole minori antistanti, per poi incidere più o meno obliquamente, sul litorale sabbioso

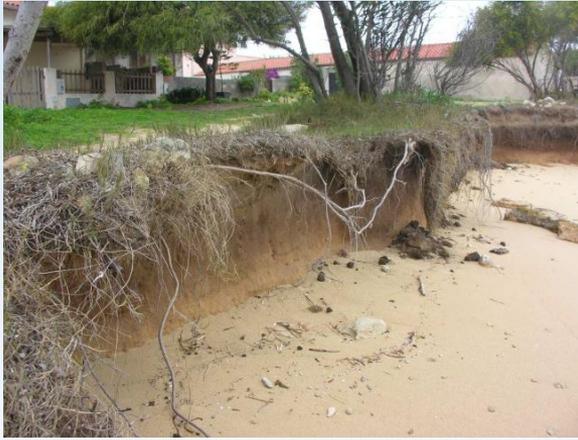
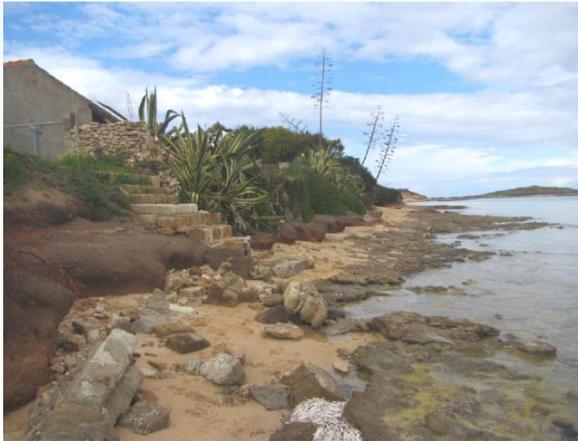
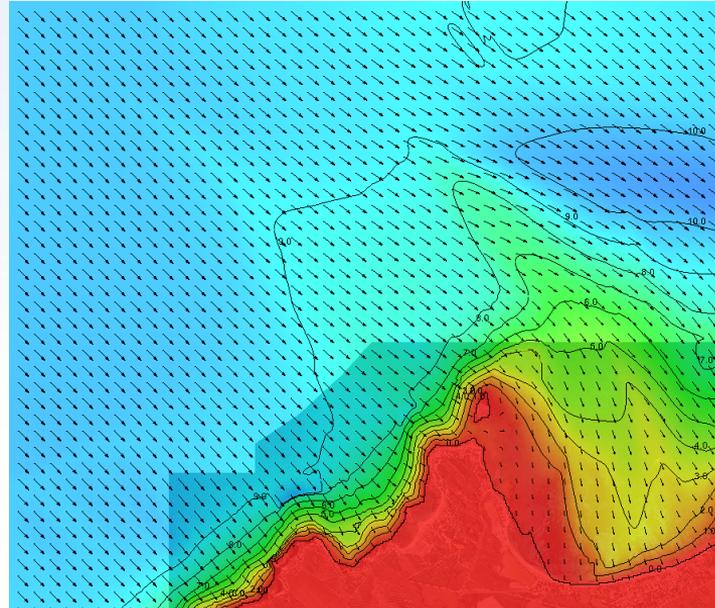
Il tratto di litorale prospiciente la borgata di Su Pallosu, è soggetto ad un intenso processo erosivo che ha determinato profonde modificazioni morfologiche ed un rapido ed intenso fenomeno di arretramento della linea di riva negli ultimi 30 anni

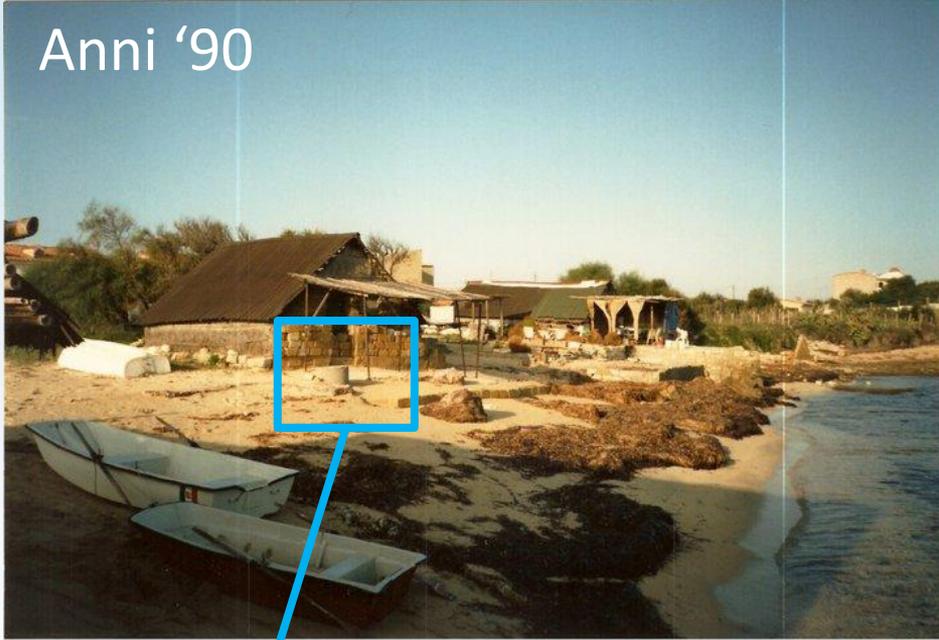
Anni '90

Si stima una perdita di spiaggia emersa di circa 3,0 ha cui corrispondono 30.000 mc di sedimento considerando uno spessore medio di circa 1,0 metro

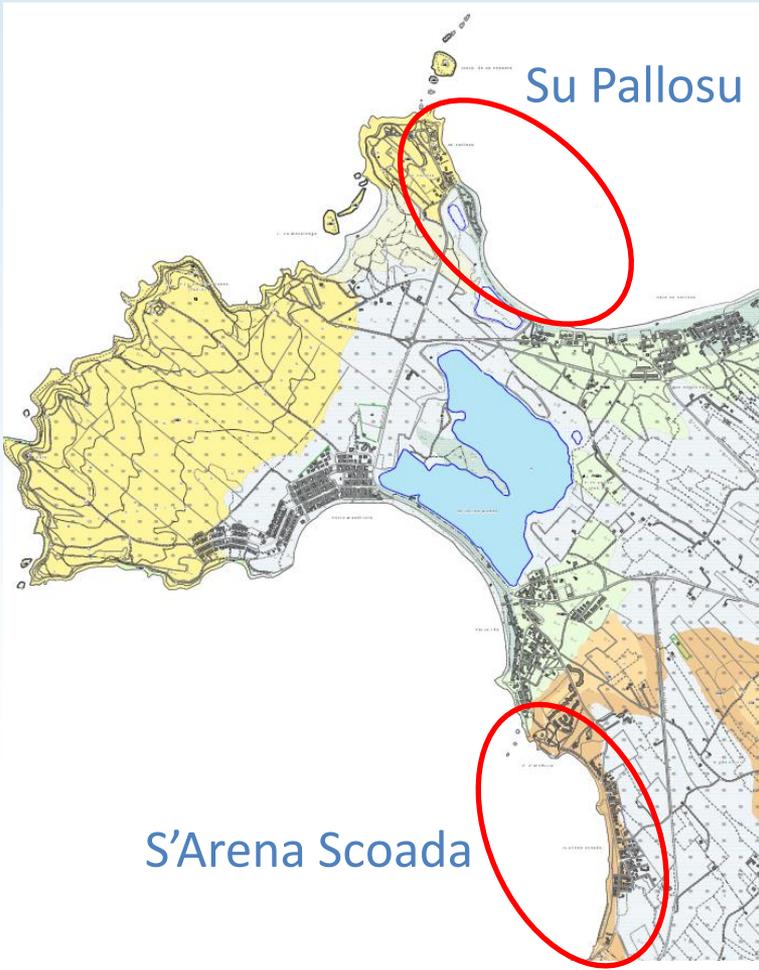
✓ Individuazione delle priorità di intervento in funzione dei **Rischi più elevati**, con particolare attenzione alla presenza di infrastrutture e insediamenti esposti a danni potenziali

✓ Intervenire per quanto possibile con la **limitazione delle fruibilità** dell'area, con la **rimozione dei fenomeni gravitativi** e subordinatamente **con interventi di protezione** in relazione ai livelli di rischio e all'urgenza

✓ privilegiare opere temporanee, per quanto possibile, a **basso impatto e facilmente removibili**, soprattutto per il sito Su Pallosu e

✓ rimandare a **soluzioni strutturali** a seguito di un **quadro conoscitivo ambientale approfondito e dettagliato sul paraggio di riferimento**

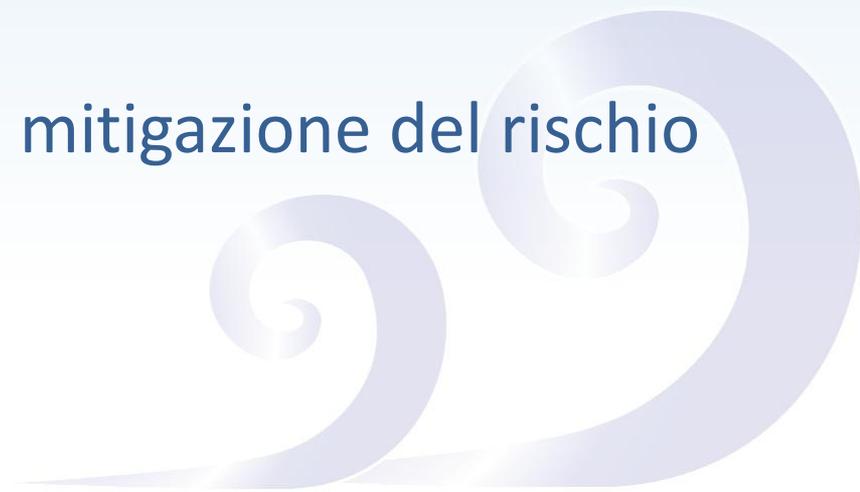
Le tipologie di intervento si dividono in tre categorie:

- ✓ disaggi
- ✓ scogliere al piede delle falesie e micropali a tergo del ciglio della scarpata
- ✓ infrastrutture leggere per la mitigazione del rischio per la fruizione del litorale

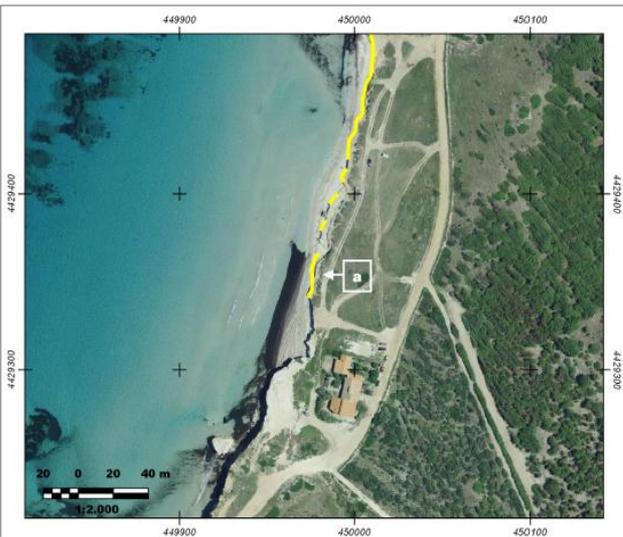
CODICE  
IDENTIFICATIVO **a**

Lunghezza del tratto interessato: 25.29 m

Spessore medio stimato da rimuovere: 0.3 m

Estensione media cornice aggettante: 0.4 m

Stima del volume da rimuovere: 3.035 mc

Marne limo sabbiose con livelletti argillitici alla base e livello conglomeratico, con importante componente bioclastica al tetto. La componente aggettante si individua in particolare a carico del livello conglomeratico al tetto.

- ✓ Il disaggio è finalizzato a far crollare quelle parti di falesia che dal piano campagna sporgono pericolosamente a sbalzo verso la sottostante spiaggia
- ✓ rimuovere condizioni di instabilità di parti di falesia anticipandone il loro crollo naturale
- ✓ Il materiale derivato dal disaggio è lasciato sul posto

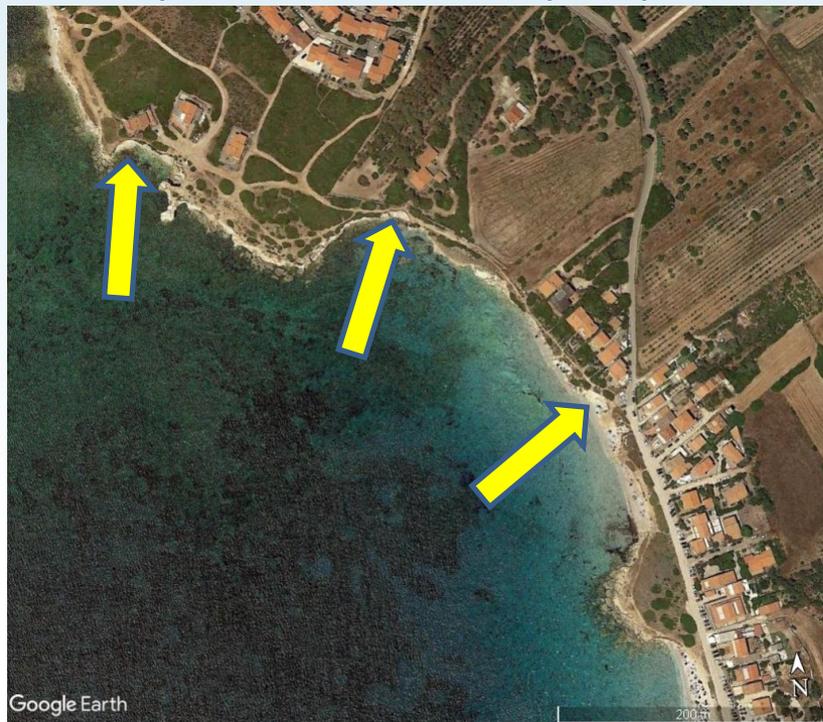
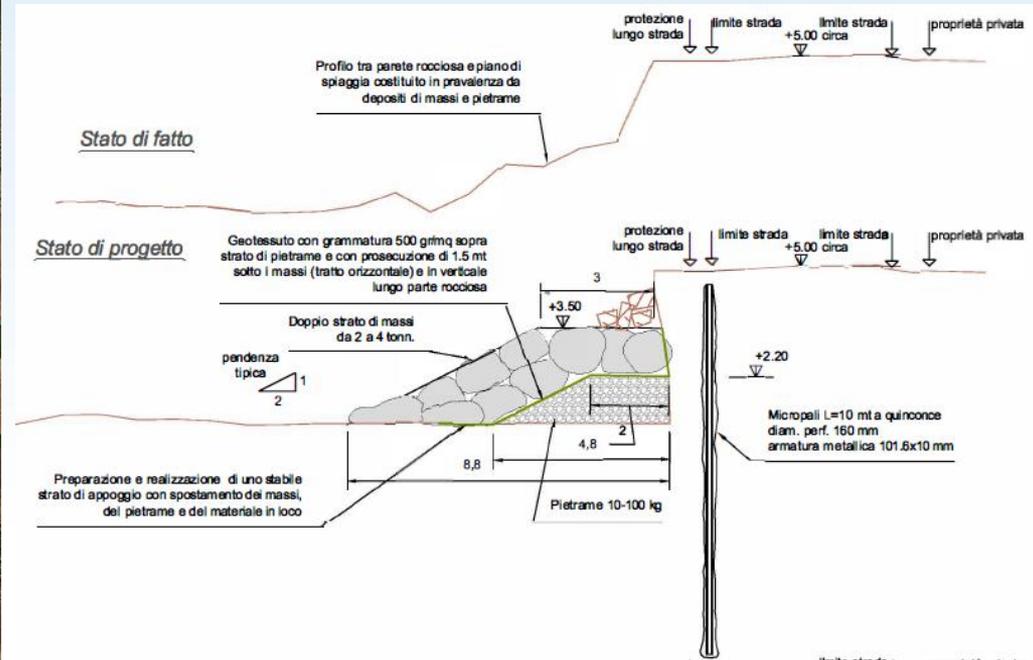
- ✓ nucleo con pietrame da 10-100 Kg con funzione di filtro
- ✓ mantellata con massi da 2 a 4 tonnellate
- ✓ quota sommitale di circa 3,5 m per limitare i fenomeni di run-up ad eventi occasionali
- ✓ La pendenza della scarpa è prevista 1:2 per ridurre la riflessione al piede

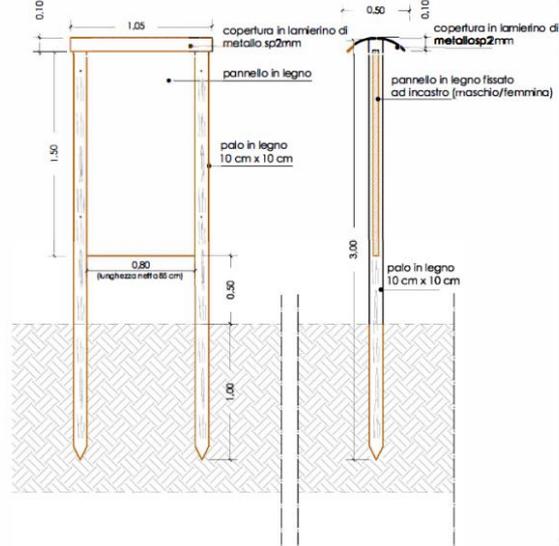
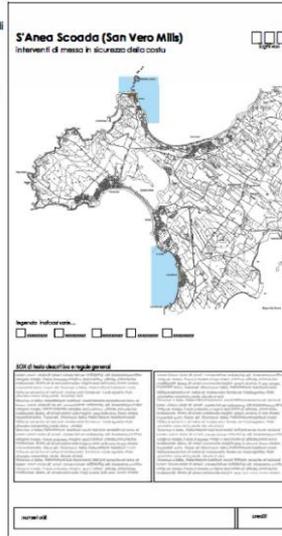
### CARTELLI TIPO A\_ scala 1:20

Layout del cartello informativo territoriale (da perfezionare in fase di esecuzione dell'opera)

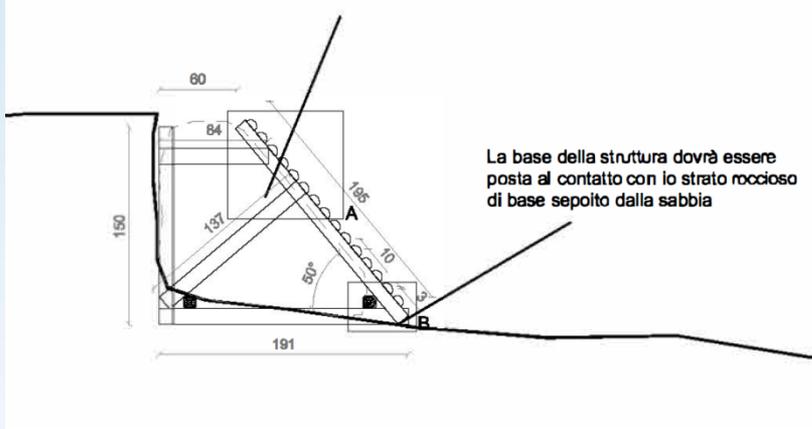
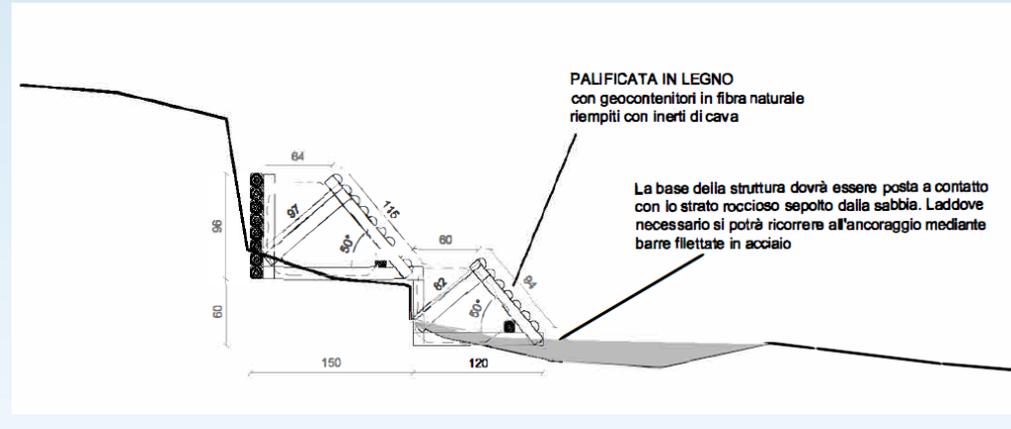
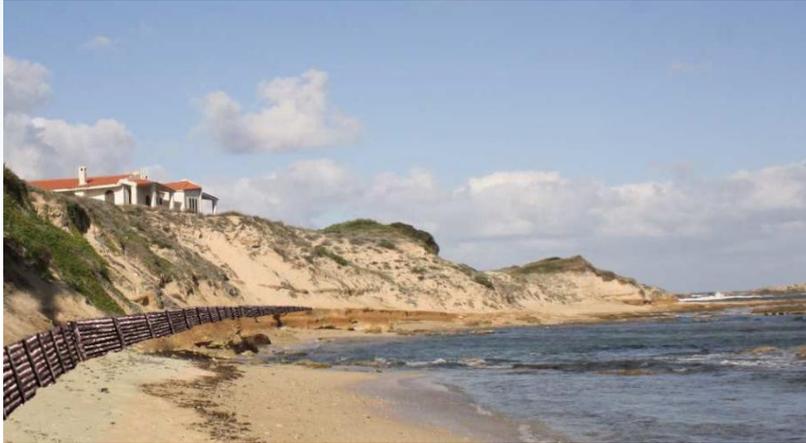
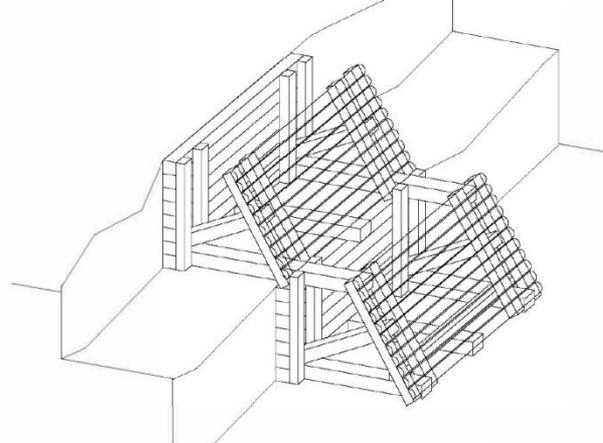
# SU PALLOSI: PALIFICATA ROMA MODIFICATA E GEOCONTENITORI

## Geocontenitori in fibra naturale - Sezione trasversale

Geocontenitore esterno  
In fibra di cocco 900gr/mq

Riempimento di sabbia di cava  
Geocontenitore in fibra  
di juta filato doppio  
precucito (420 gr/mq)

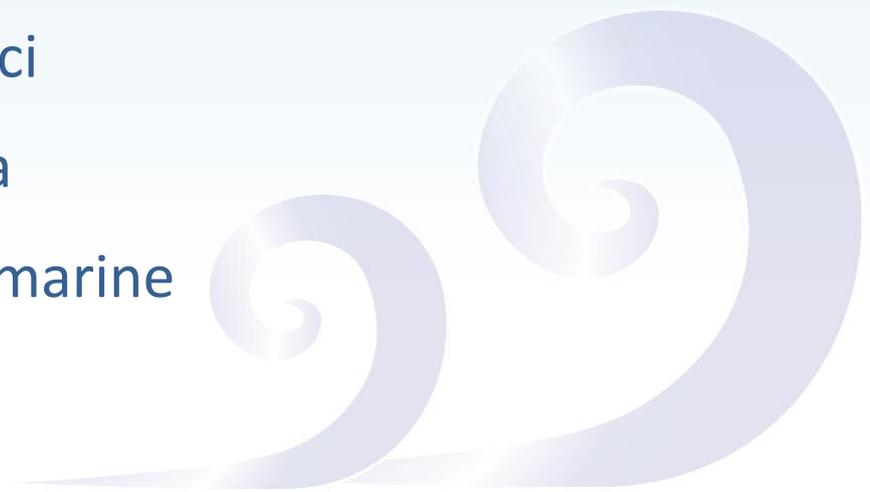
- ✓ Rilievi topo-batimetrici del litorale emerso e sommerso e della linea di riva
- ✓ Rilievi morfologici
- ✓ Rilievi correntometrici e ondametrici
- ✓ Rilievo dei parametri meteorologici
- ✓ Caratterizzazione sedimentologica
- ✓ Caratterizzazione delle biocenosi marine
- ✓ Qualità delle acque

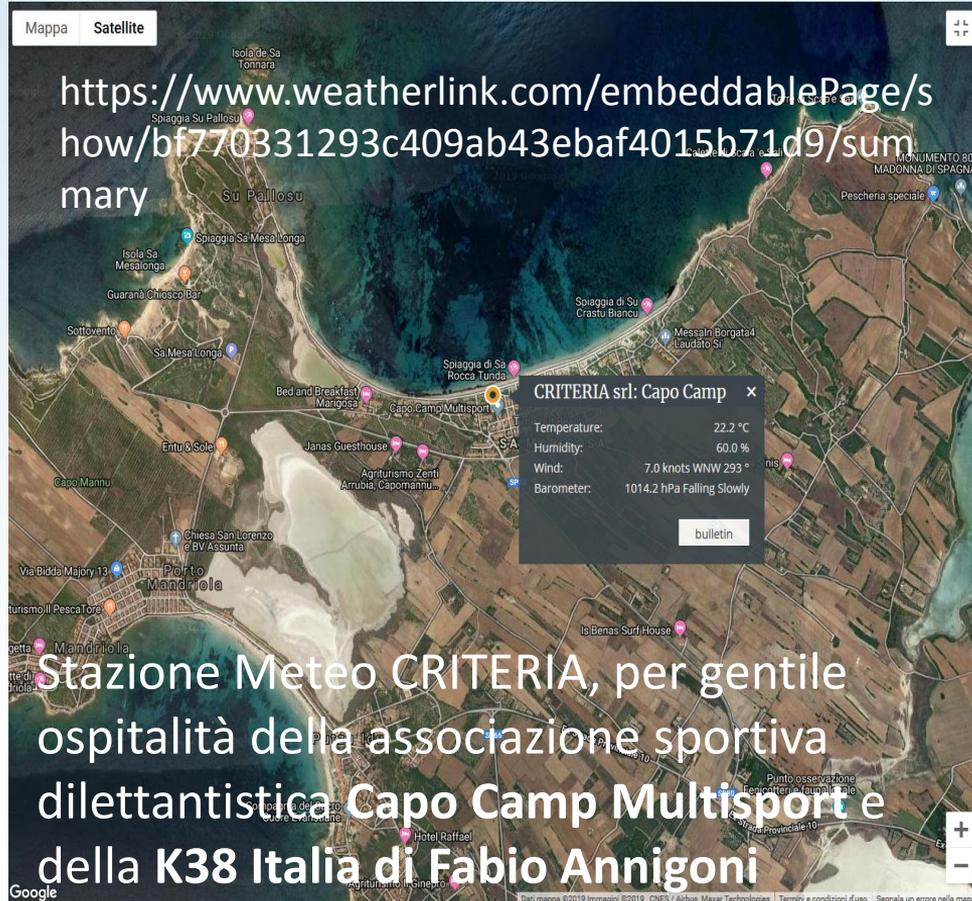
**CRITERIA srl: Capo Camp**

Temperature:	22.2 °C
Humidity:	60.0 %
Wind:	7.0 knots WNW 293 °
Barometer:	1014.2 hPa Falling Slowly

Stazione Meteo CRITERIA, per gentile ospitalità della associazione sportiva dilettantistica Capo Camp Multisport e della K38 Italia di Fabio Annigoni
